**RECUPERO, RIUSO ED ADEGUAMENTO FUNZIONALE
DELL'IMMOBILE "PALAZZO COVA-ADAGLIO" PER DESTINARLO
A SEDE SCOLASTICA PER L'ISTRUZIONE SECONDARIA DI
PRIMO GRADO – MURO PERIMETRALE DI CONFINI E
RECINZIONE ESTERNA**

PROGETTO DEFINITIVO-ESECUTIVO

Relazione tecnica/fotografica

DOCUMENTAZIONE e RELAZIONE FOTOGRAFICA

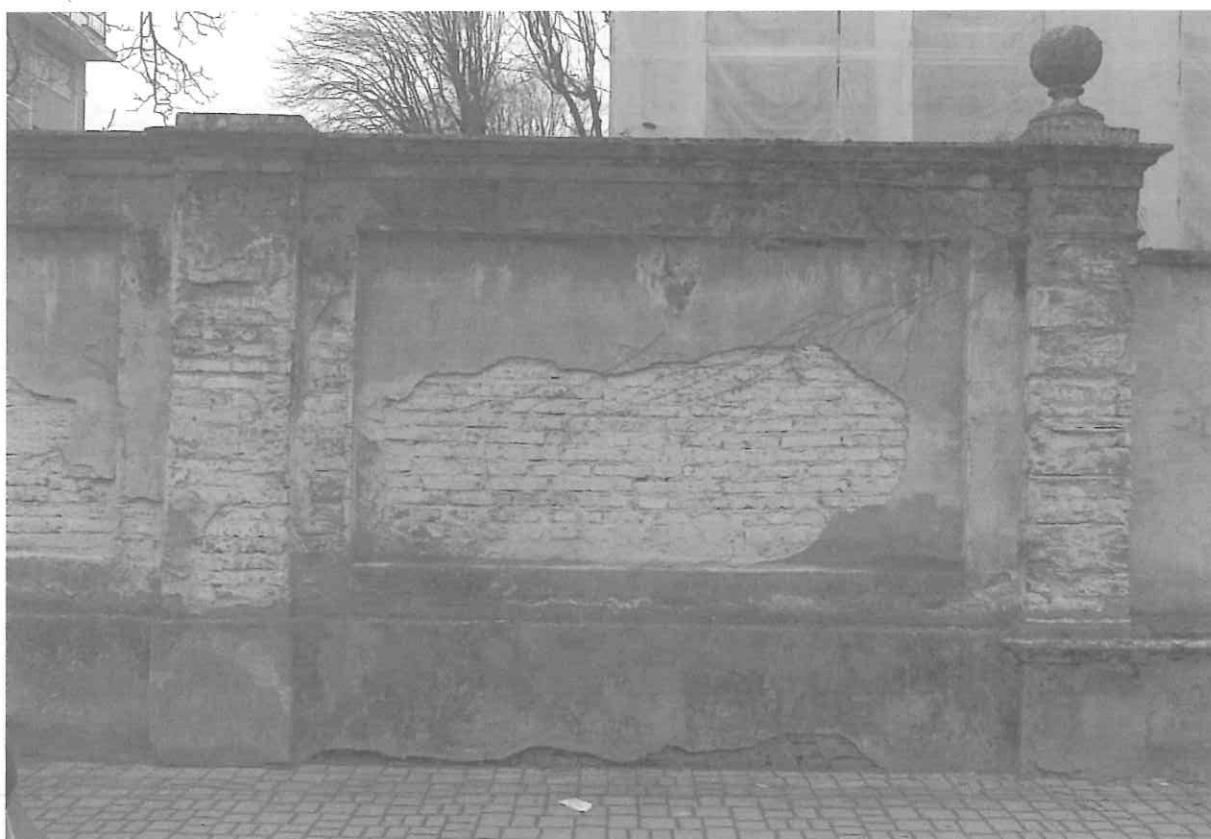
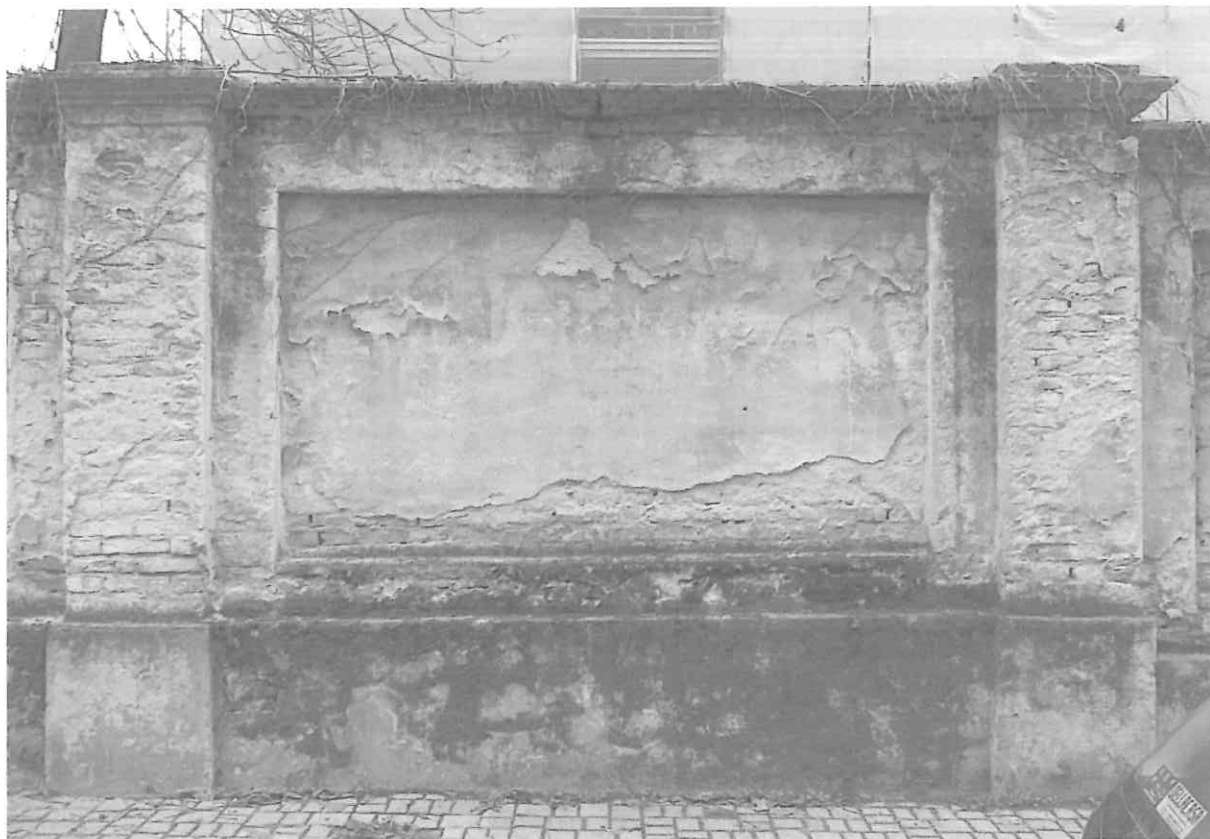
Specchiature di recinzione in muratura cieca e pilastri (Vie Musso e Vigliani, parte di P.zza San Francesco)

Su Piazza San Francesco (sopra) e via Musso (sotto)

Per questa parte di recinzione sono previsti interventi di rimozione degli intonaci ammalorati ed il loro rifacimento, pulizia mediante spazzolatura della copertina superiore e verifica della consistenza strutturale di pilastri e della parte in elevazione in mattoni, con eventuale interventi di ricostruzione in muratura cuci/scuci

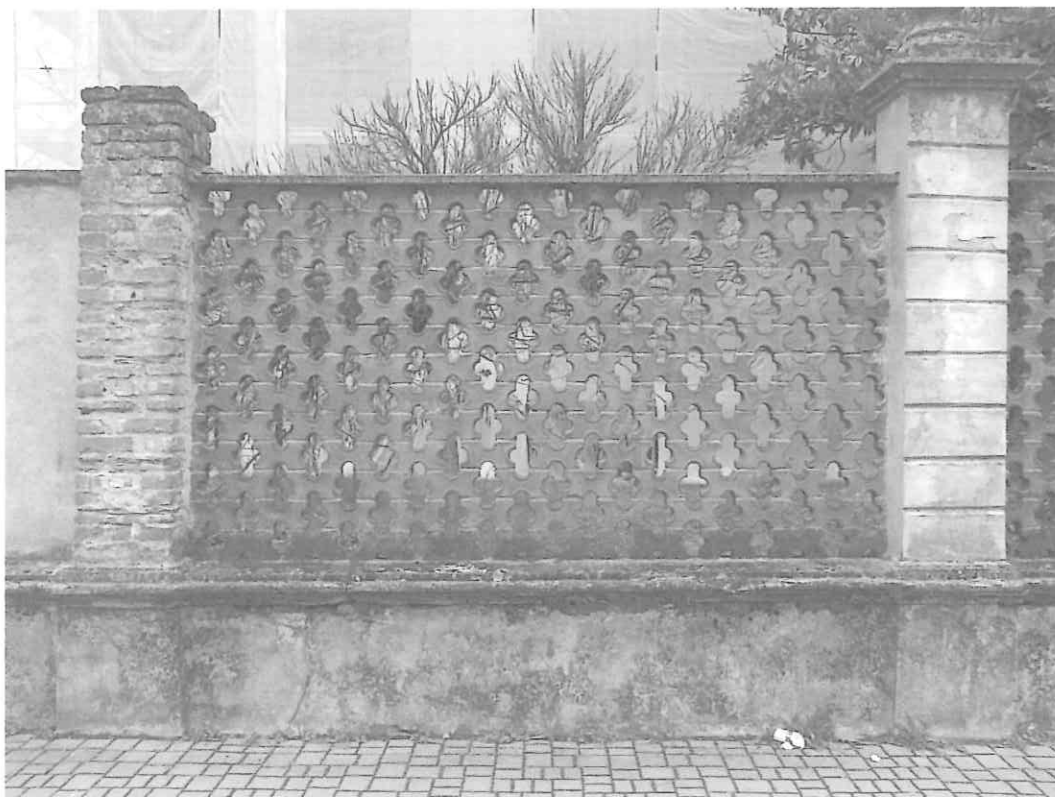
Le dieci specchiature di recinzione più "nobili" come sopra descritte, si presentano ad oggi in pessimo stato di manutenzione, con le parti centrali allocate all'interno dei pilastri di sostegno realizzate con una sorta di formelle forate "frangisole" in laterizio, non originali del fabbricato: da ricerche effettuate si è potuto infatti appurare, con il contributo di fotografie su cartolina dei primi del novecento raffiguranti la allora "Piazza del Popolo" (oggi Piazza San Francesco) ove si ritrae anche il Palazzo di che trattasi, che le stesse erano invece cancellate di recinzione in ferro, così come i cancelli già citati ed arrivati ad oggi originali.

Specchiature di recinzione con tamponamento attuale in formelle forate laterizie (P.zza San Francesco)

Come già detto al precedentemente capitolo, le stesse erano originariamente realizzate con cancellate in ferro, così come i cancelli già citati originali dell'epoca di costruzione del complesso immobiliare.

Pertanto si ritiene qualificante per l'intervento complessivo di recupero della recinzione di che trattasi, la demolizione delle consistenze attuali in laterizio e la realizzazione di nuove cancellate in ferro a semplici bacchette tonde verticali e correnti piatti orizzontali, richiamanti l'andamento ad "onda" del cancello originale ed esistente : il tutto senza i pesanti decori dell'epoca e con una linearità più attuale.

Tale intervento consente altresì di alleggerire il prospetto principale dell'edificio Palazzo Cova-Adaglio, migliorando la visibilità complessiva dell'intervento di recupero .

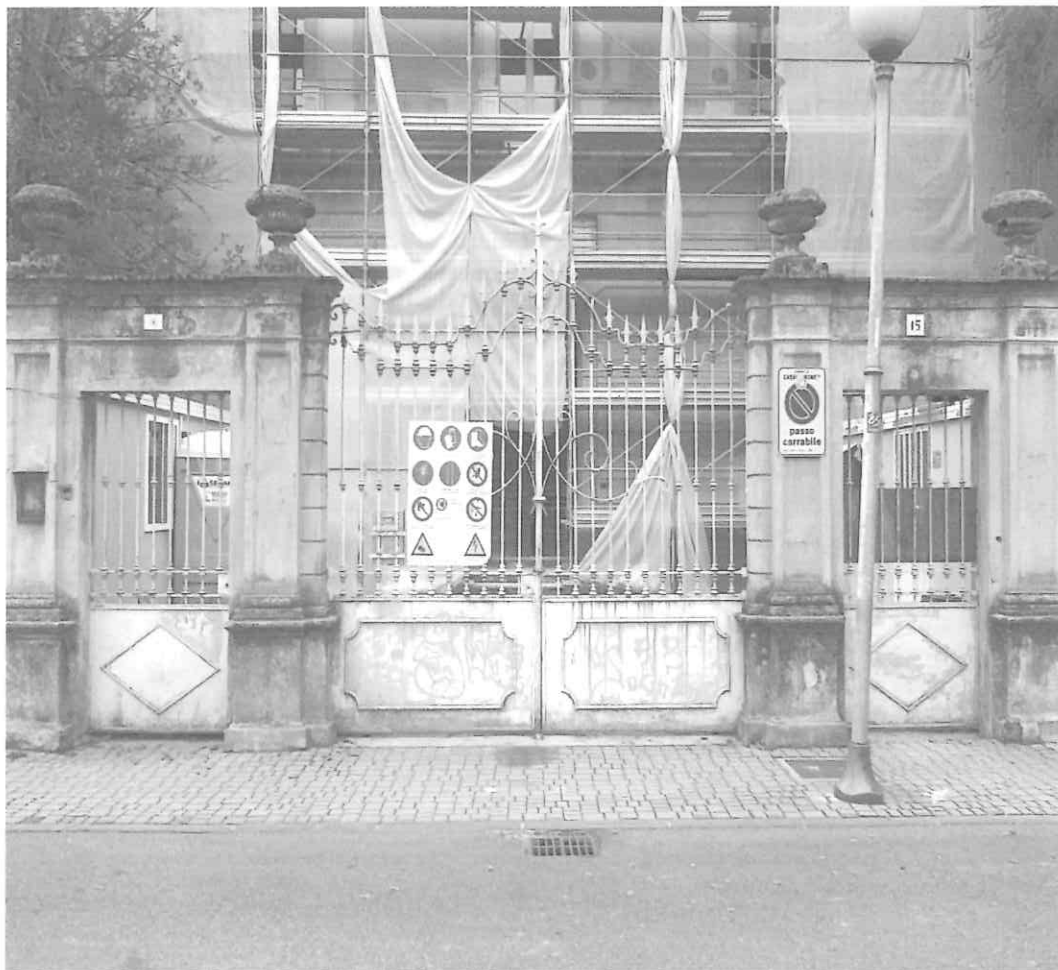
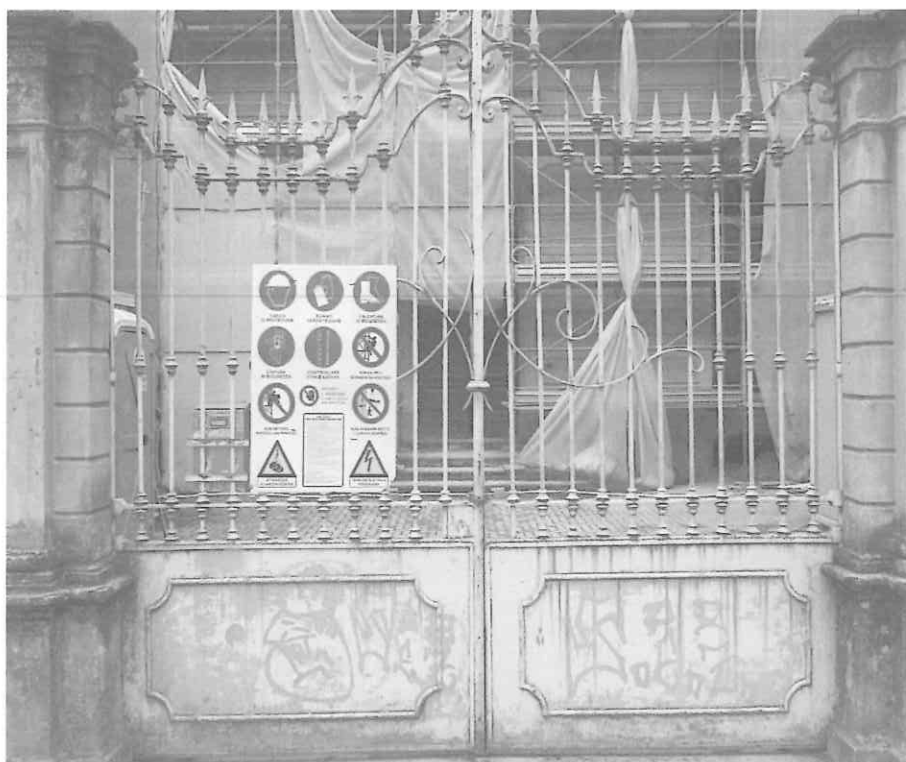
— Tre cancelli in ferro (due pedonali ed uno carraio/pedonale) sulla P.zza San Francesco, originali dell'epoca ma in evidente stato di degrado, in particolare il carraio con evidente incurvatura dei montanti verticali :

Ingresso principale complesso immobiliare su P.zza San Francesco

nel presente progetto è previsto il recupero degli stessi, previo smontaggio e trasporto in officina specializzata al fine di ripristinare la planarità delle strutture, la corretta chiusura dei battenti ed il funzionamento delle serrature. Inoltre si provvederà alla sverniciatura degli stessi , all'integrazione di alcuni decori mancanti ed alla successiva verniciatura finale a smalto con colore definito in accordo con la competente Soprintendenza.

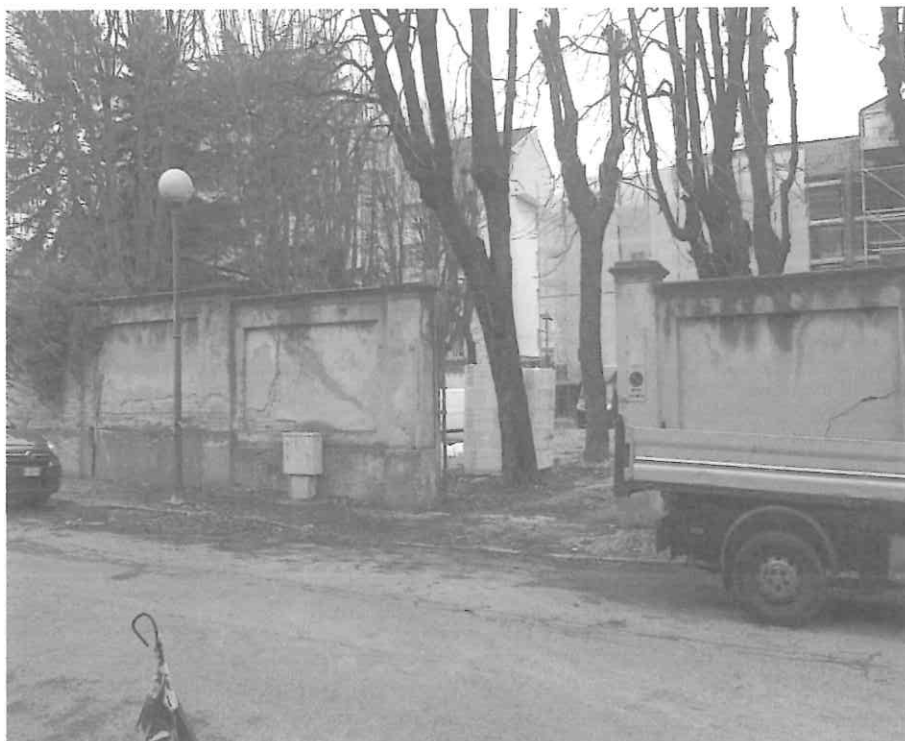
— Un cancello carraio in ferro su via Musso

L'ingresso carraio in questione deve essere allargato per essere coerente con le vigenti norme di Prevenzione Incendi sull'Edilizia scolastica, e pertanto è previsto il suo rifacimento ex novo. Come descritto nelle tavole grafiche di progetto si intende riproporre il motivo previsto per le cancellate delle specchiature aperte su Piazza San Francesco, così da restituire uniformità a tutti i lati della recinzione esistente.
