CITTÀ DI
CASALE MONFERRATO

PIANO DEL COLORE

Relazione Illustrativa

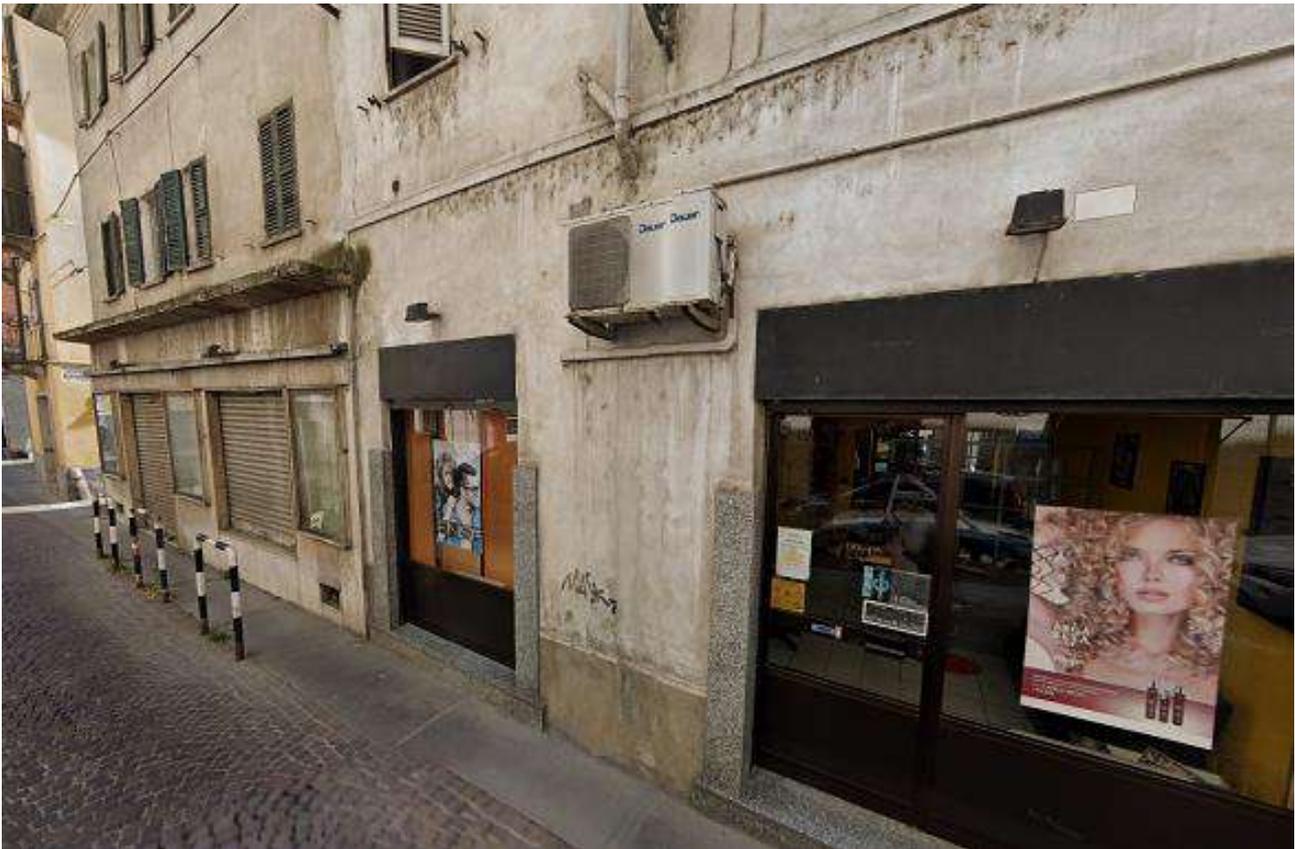
Ciò che invece si constata è in vari casi la perdita (o nelle migliori delle ipotesi l'impovertimento) delle caratteristiche tipologiche originarie. Gli edifici sono stati oggetto negli anni di interventi condotti senza una linea di pianificazione precisa, e senza una "griglia" degli elementi architettonici e delle finiture di facciata da mantenere o da riproporre; gli edifici si sono via via trasformati, utilizzando le tecniche ed i materiali presenti sul mercato al momento dell'intervento, non sempre adatti al contesto ed agli immobili.

Ritroviamo così vari elementi incongrui: intonaci plastici su muri di antica formazione, zoccolature a “mattonelle” o in travertino al posto della tradizionale lastra ad unico elemento in altezza, serramenti in alluminio, ecc..

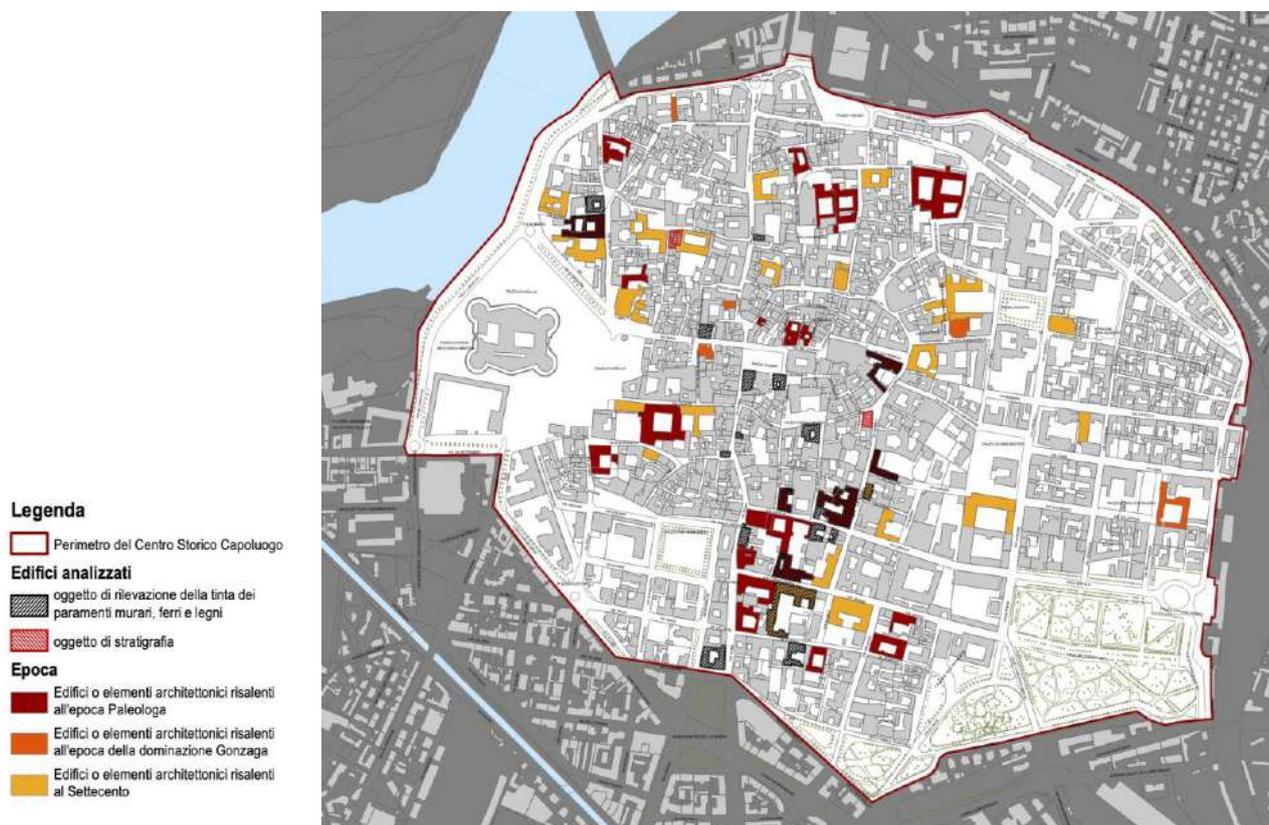
Estratto Tavola 3 – Edifici rilevati

Nella cartografia sotto riportata sono evidenziati gli edifici del centro storico oggetto di rilievo, insieme a quelli che sono stati utili per ricostruire gli ambiti di maggior interesse in quanto segnalati come risalenti alle epoche storiche oggetto di approfondimento.

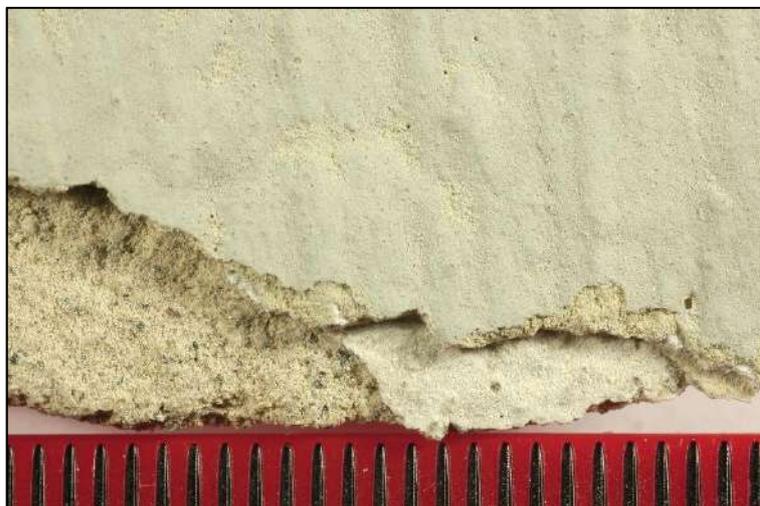
Figura 8 - Macrofotografia, Luce Artificiale (1 tacca del righello equivale a 1 mm).

Nell'immagine si può osservare la pellicola pittorica che attualmente ricopre l'edificio: al di sotto compaiono altri livelli pittorici, tra cui uno chiaro ben evidente al centro. Sotto, a sinistra, si intravede l'intonaco.

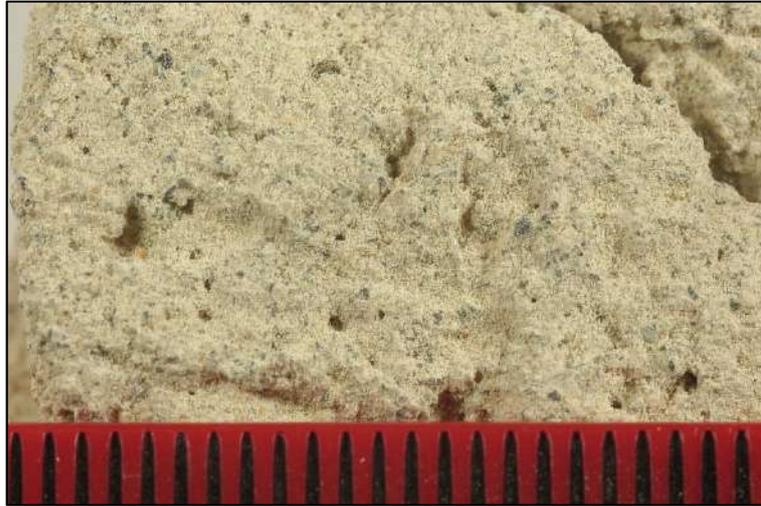
Figura 9 – Macrofotografia, Luce Artificiale (1 tacca del righello equivale a 1 mm).
La parte posteriore del campione mostra l'intonaco di colore beige a grana fine.

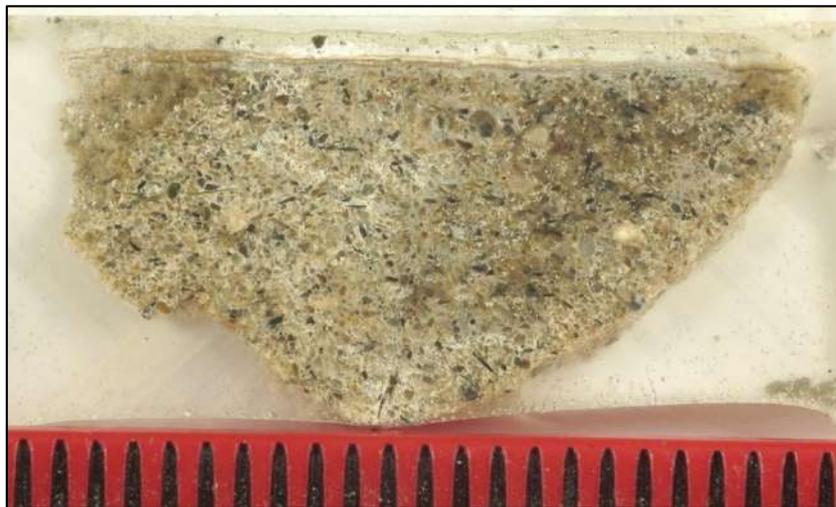
Figura 10 – Sezione Lucida, Luce artificiale (1 tacca del righello equivale ad 1 mm).
Visione di insieme della Sezione A

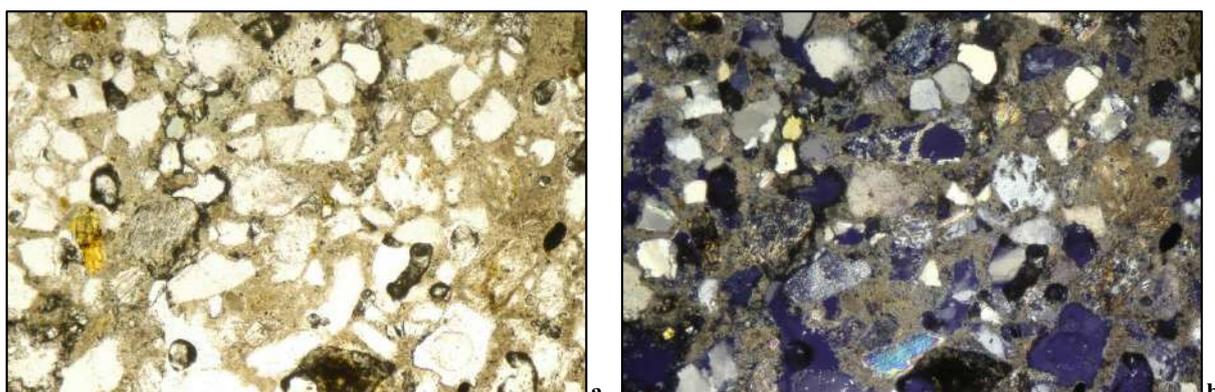
Figura 18 - Sezione Sottile, Microscopio a Luce Polarizzata (Larghezza reale dell'immagine: 2 mm).
 (a) Nicol Paralleli (b) Nicol Incrociati

Analogamente a quanto visto nell'immagine precedente, si può osservare l'abbondante presenza di aggregato contornato dalla calce idraulica di colore marrone.

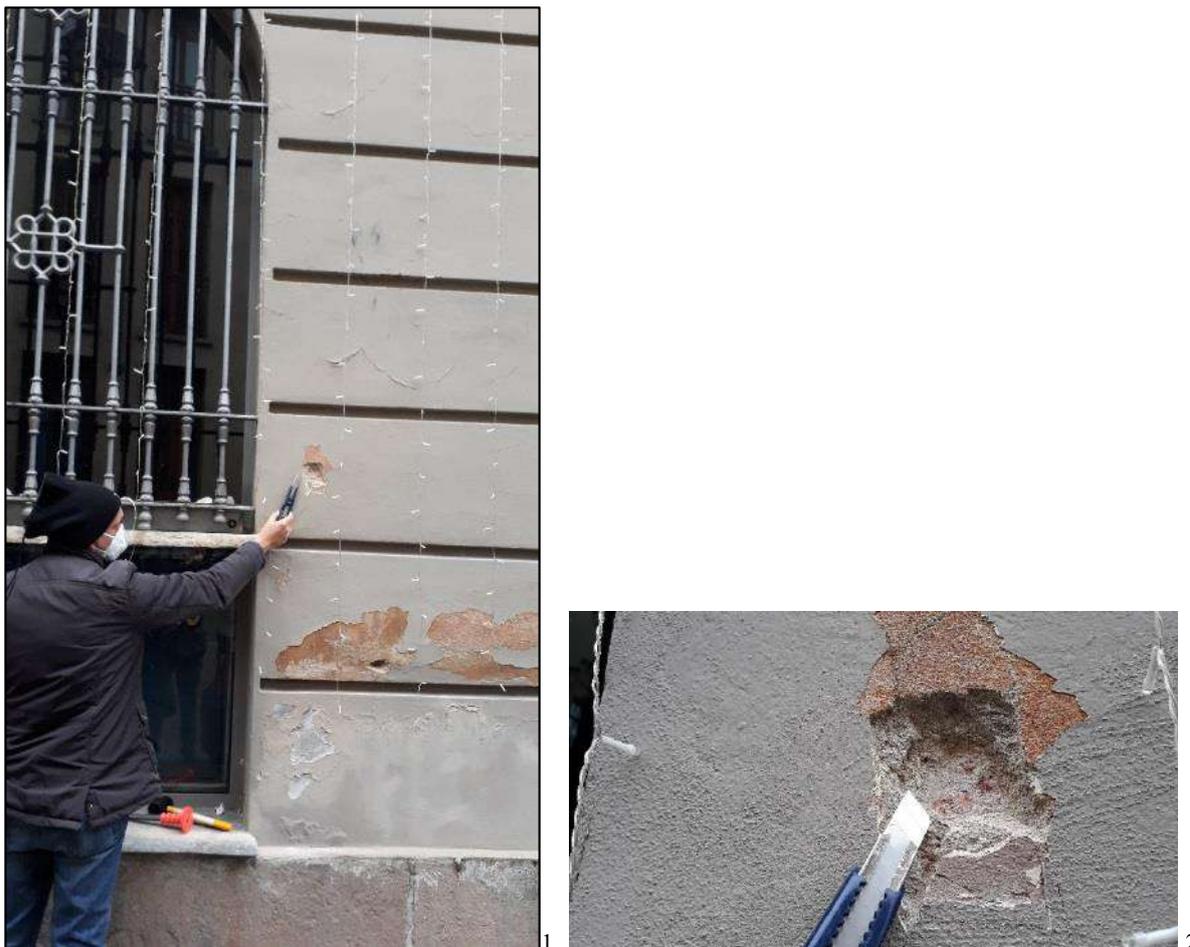
Figura 23 – Dalle immagini dell’edificio (1) e del punto di campionamento (2) si vede chiaramente come si siano susseguite colorazioni differenti nel tempo (Foto Boero).

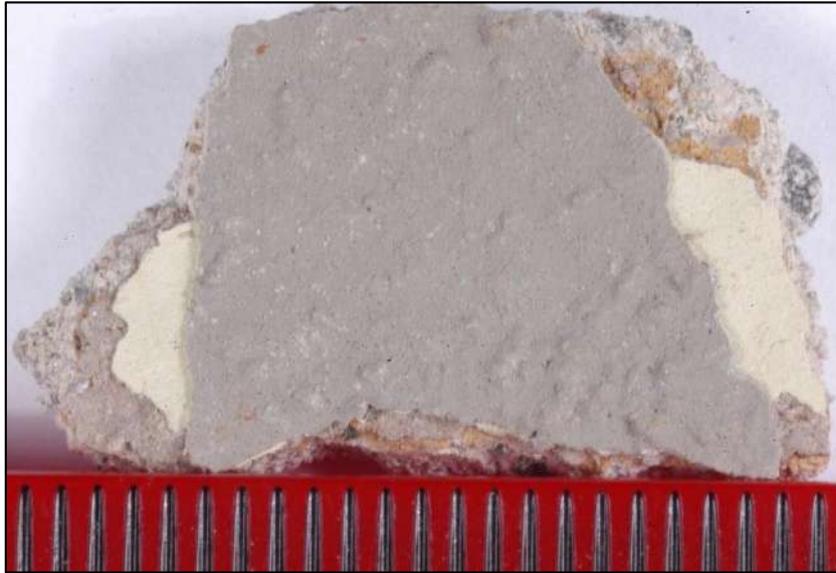
Figura 24 - Macrofotografia, Luce Artificiale (1 tacca del righello equivale a 1 mm).
Il frammento prelevato mostra, sotto al colore attuale, la presenza di vari livelli colorati, tra cui spiccano lo strato crema e quello più in basso di colore rosso mattone.

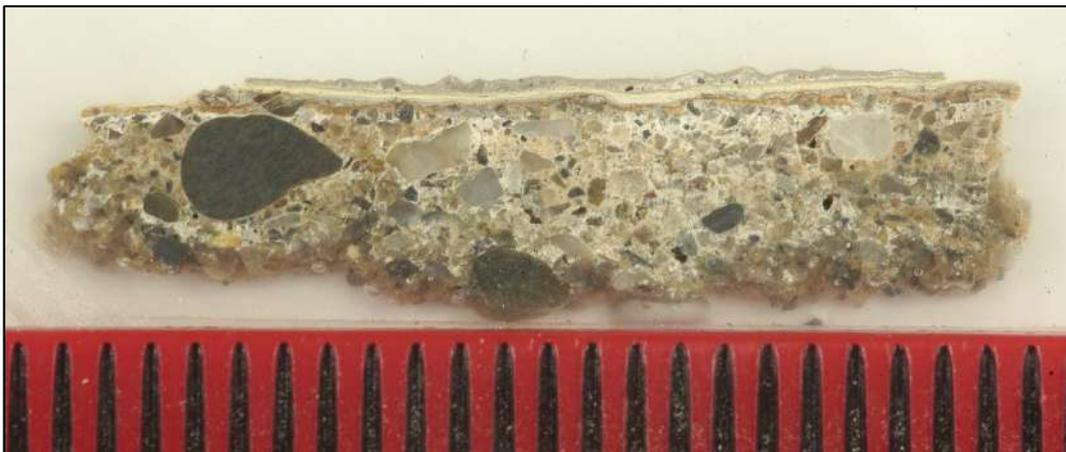
Figura 25 - Sezione Lucida, Luce artificiale (1 tacca del righello equivale ad 1 mm).
Visione di insieme della Sezione A

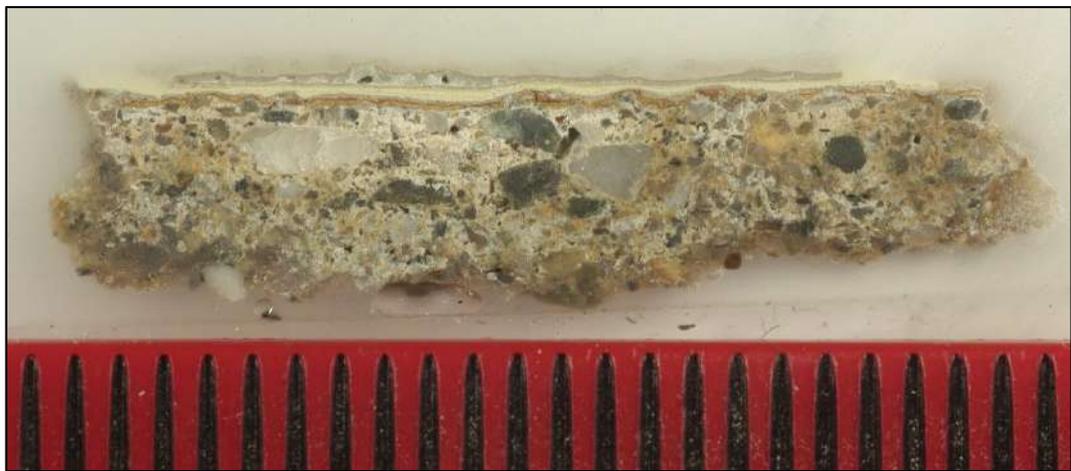
Figura 29 - Sezione Lucida, Luce artificiale (1 tacca del righello equivale ad 1 mm).
 Visione di insieme della Sezione B

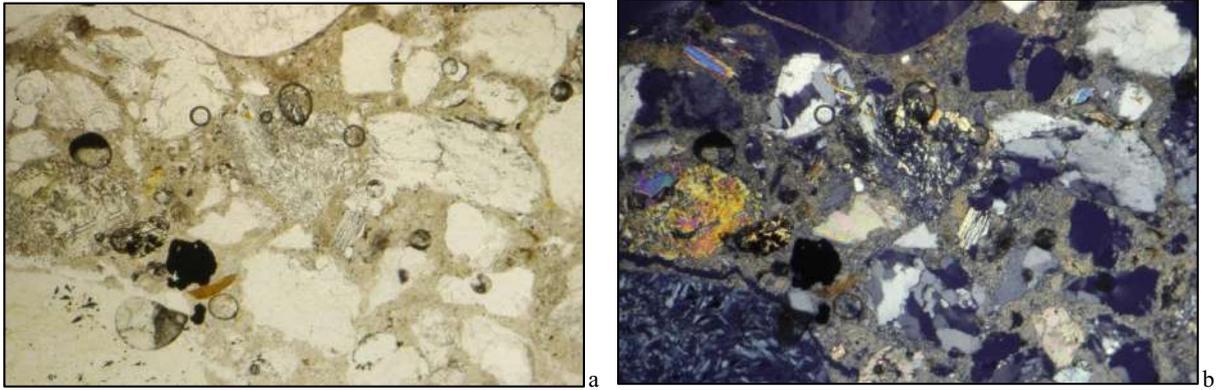
Figura 34 - Sezione Sottile, Microscopio a Luce Polarizzata (Larghezza reale dell'immagine: 2 mm).
(a) Nicol Paralleli **(b)** Nicol Incrociati.

L'aggregato si presenta con granuli di dimensioni consistenti (si vedano i bordi arrotondati dei due grossi granuli in alto e in basso a sinistra nell'immagine) che si accompagnano ad altri elementi di taglia inferiore.

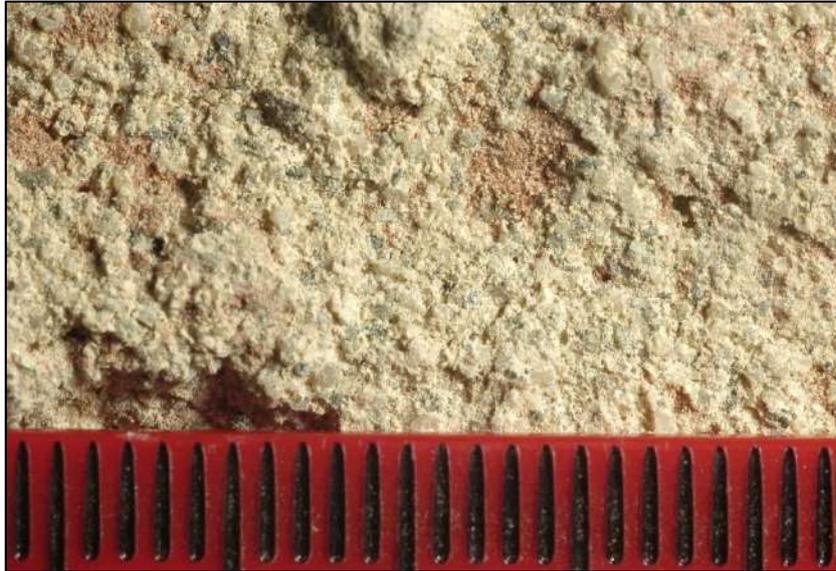
Figura 40 - Macrofotografia, Luce Artificiale (1 tacca del righello equivale a 1 mm).
 Il lato inferiore del campione mostra l'intonaco di colore chiaro, in cui si scorgono dei granuli grigio chiaro riferibili all'aggregato. In alcuni punti è presente una colorazione rossiccia riferibile a polvere di mattone della muratura sottostante.

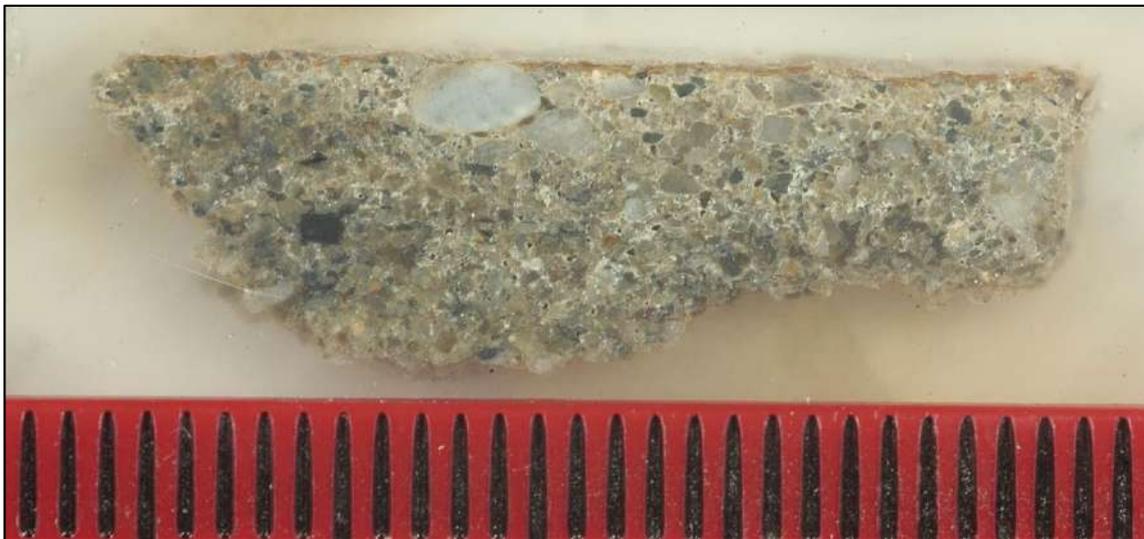
Figura 41 - Sezione Lucida, Luce artificiale (1 tacca del righello equivale ad 1 mm).
 Visione di insieme della Sezione
 Si può osservare l'intonaco, con un granuli dai bordi arrotondati e colore chiaro di dimensioni millimetriche posto a immediato contatto del livello pittorico costituito da un livello ocre ben evidente su cui compare un esile livello beige
